汕头市公路勘察设计院	省道337线潮南路段田心2桥维修工程	桥梁病害照片	设计	复核	审核	审查	图号	S-4
------------	--------------------	--------	----	----	----	----	----	-----

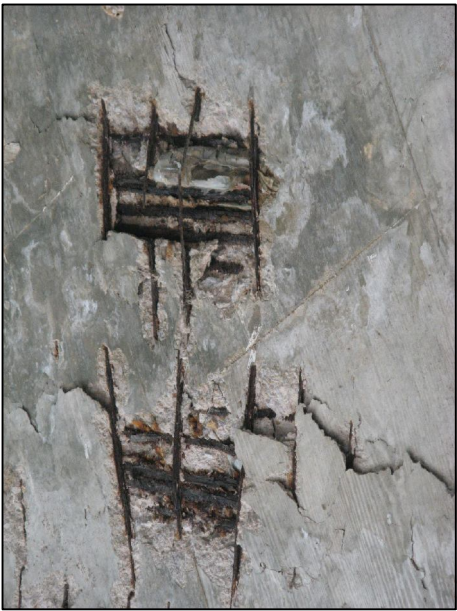
板底露筋

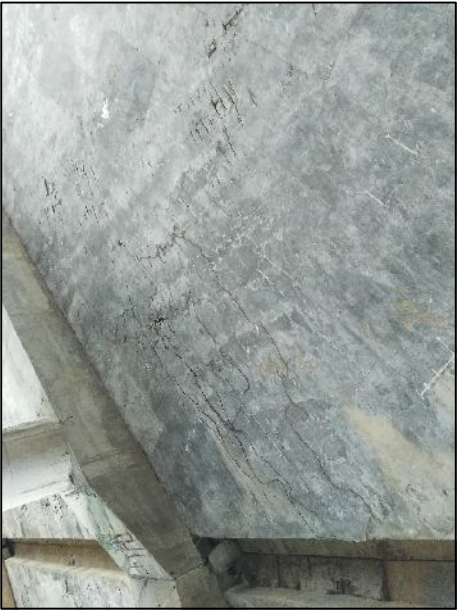
板底开裂严重

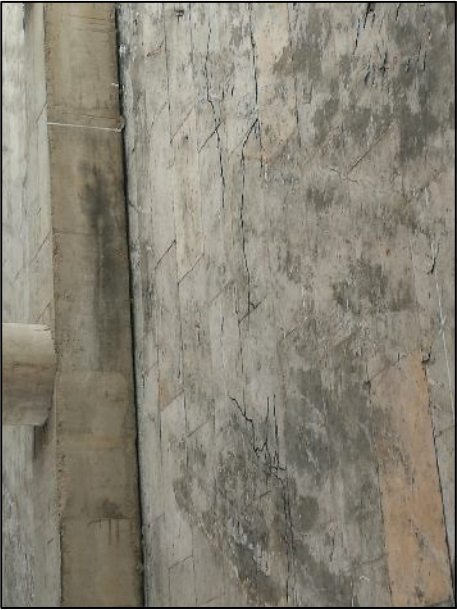
板底开裂

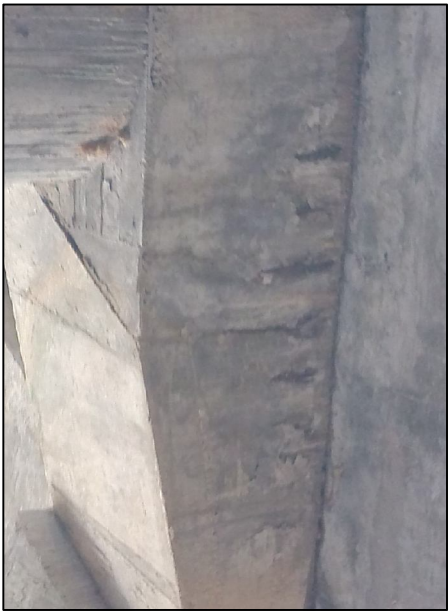
1#墩左侧盖梁钢筋锈蚀

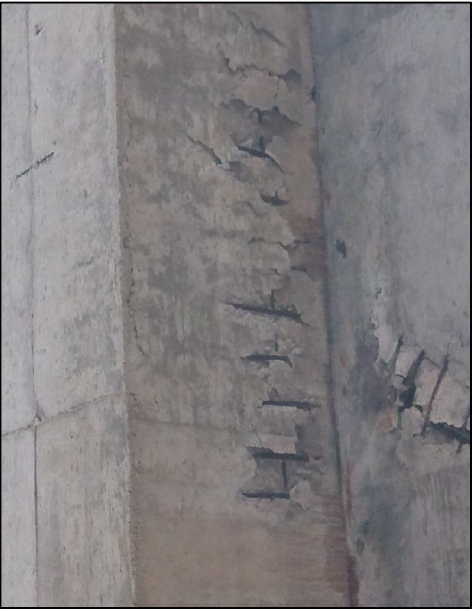
1#墩右侧盖梁侧面露筋

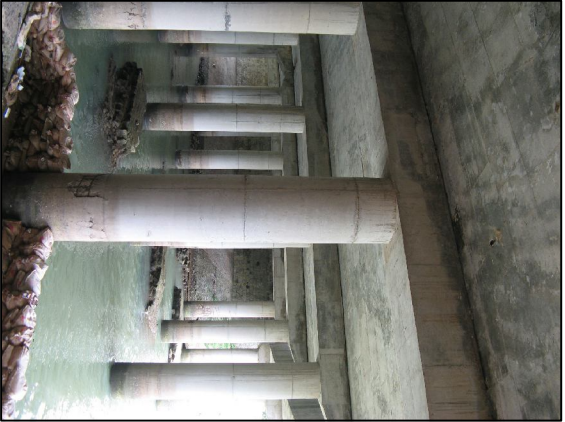
桥梁无设置支座

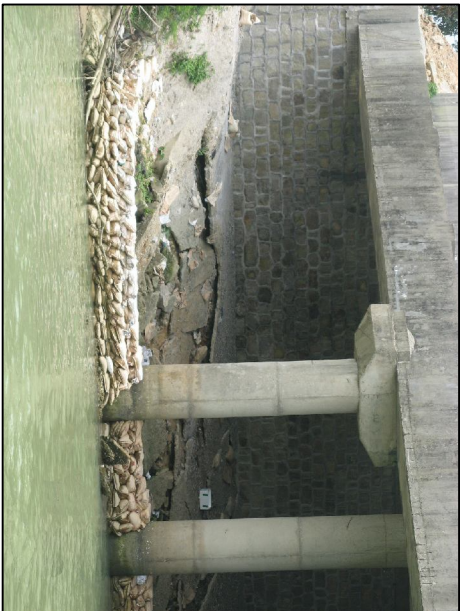
惠来岸护坡破损

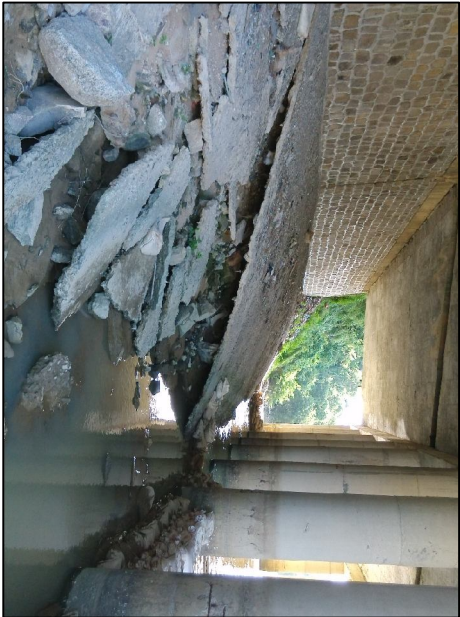
惠来岸左侧护坡破损

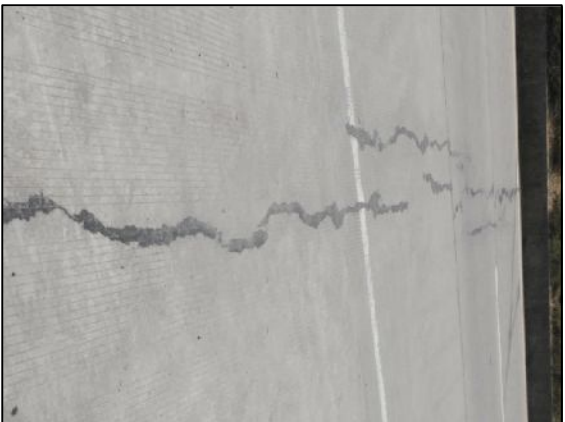
桥面连续位置开裂
