汕头市金山中学 学生宿舍 A 座 (129 楼) 宿舍楼边坡支护工程 施工图设计

汕头市粤东工程勘察院 2013 年 09 月 22 日

施工图设计

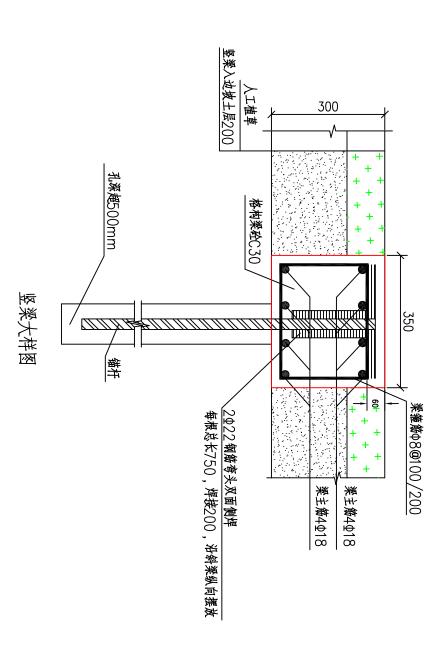
横梁大样图

- 1、图中尺寸单位均以mm为单位;
- 2、钢筋混凝土梁均采用C30砼浇注,框架梁表面必须平顺美观;
- 3、框架钢筋除箍筋为HPB235外,其余主筋均为HRB335;
- 4、每隔10个梁单元设置一道伸缩缝,缝宽2cm,避开在最高断面处设
- 缝内用沥青木板填塞,伸缩缝设在一侧斜梁中部;
- 5、每隔60m设置一条M7.5浆砌片石坚向吊沟,具体位置现场确定。

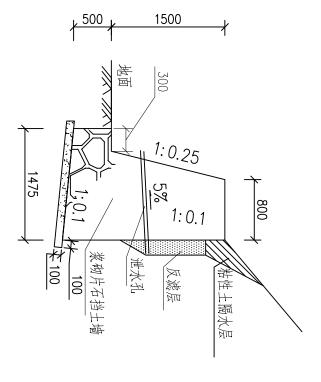
- 上为1.5m。
- 2、本图尺寸除高程以m 计及标注外, 余均以mm 为单位。

- 3、墙底垫层采用砂砾、碎石或片石砼垫层,墙身用M10水泥砂浆砌片石砌筑,墙面用1:2水泥砂浆勾凸缝。
- 4、墙后填料为粗粒砂性土或碎石土,填料内摩擦角嵌35度计算,容重为19kN/m³·
- 5、挡土墙墙身须设置直径为10cm的PVC排水管作泄水孔, 间距为2~3m, 上下排交错设置, 在泄水孔进口
- 处填筑适量碎石或砂砾,以利排水。泄水孔的出水口最低位置宜高于地面30cm。 6、为避免因地基不均匀沉降引起墙身开裂,每隔5~10m左右或地形突变处设置一道沉降缝,缝宽2cm,缝
- 内填塞沥青麻筋,沿墙项和墙身内外侧的填塞深度不小于25cm。
- 7、挡土墙基坑采用跳槽开挖,分段施工,基坑视情况确定是否支撑。

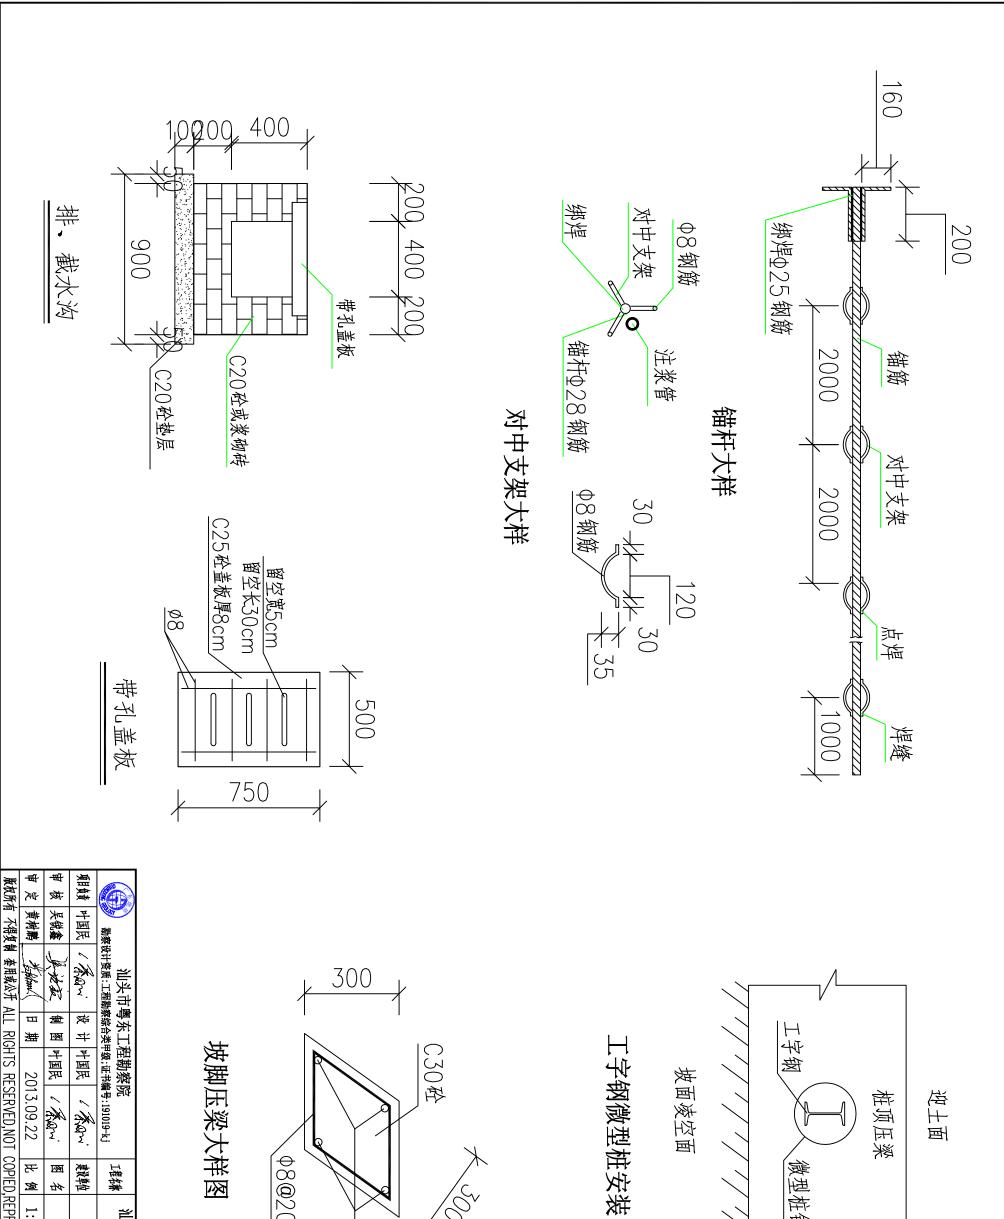
梁大样图

坡面凌空面

逝土面

桩项压梁

微型桩钻孔

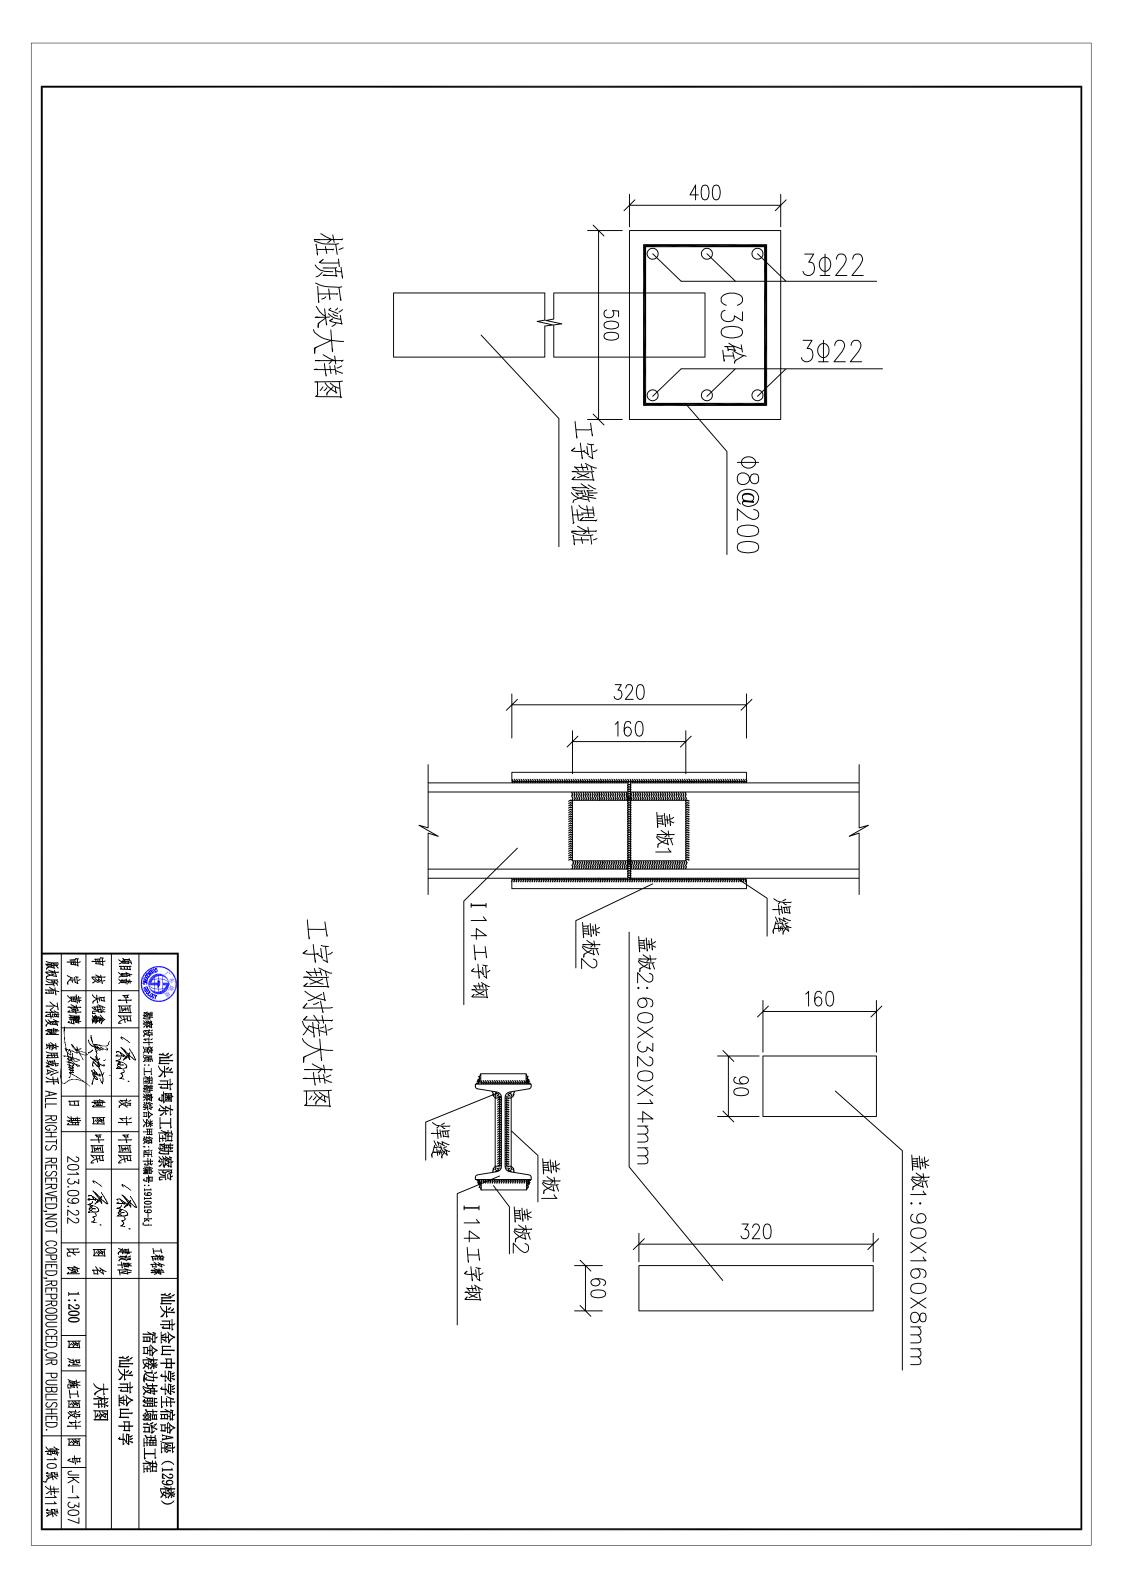
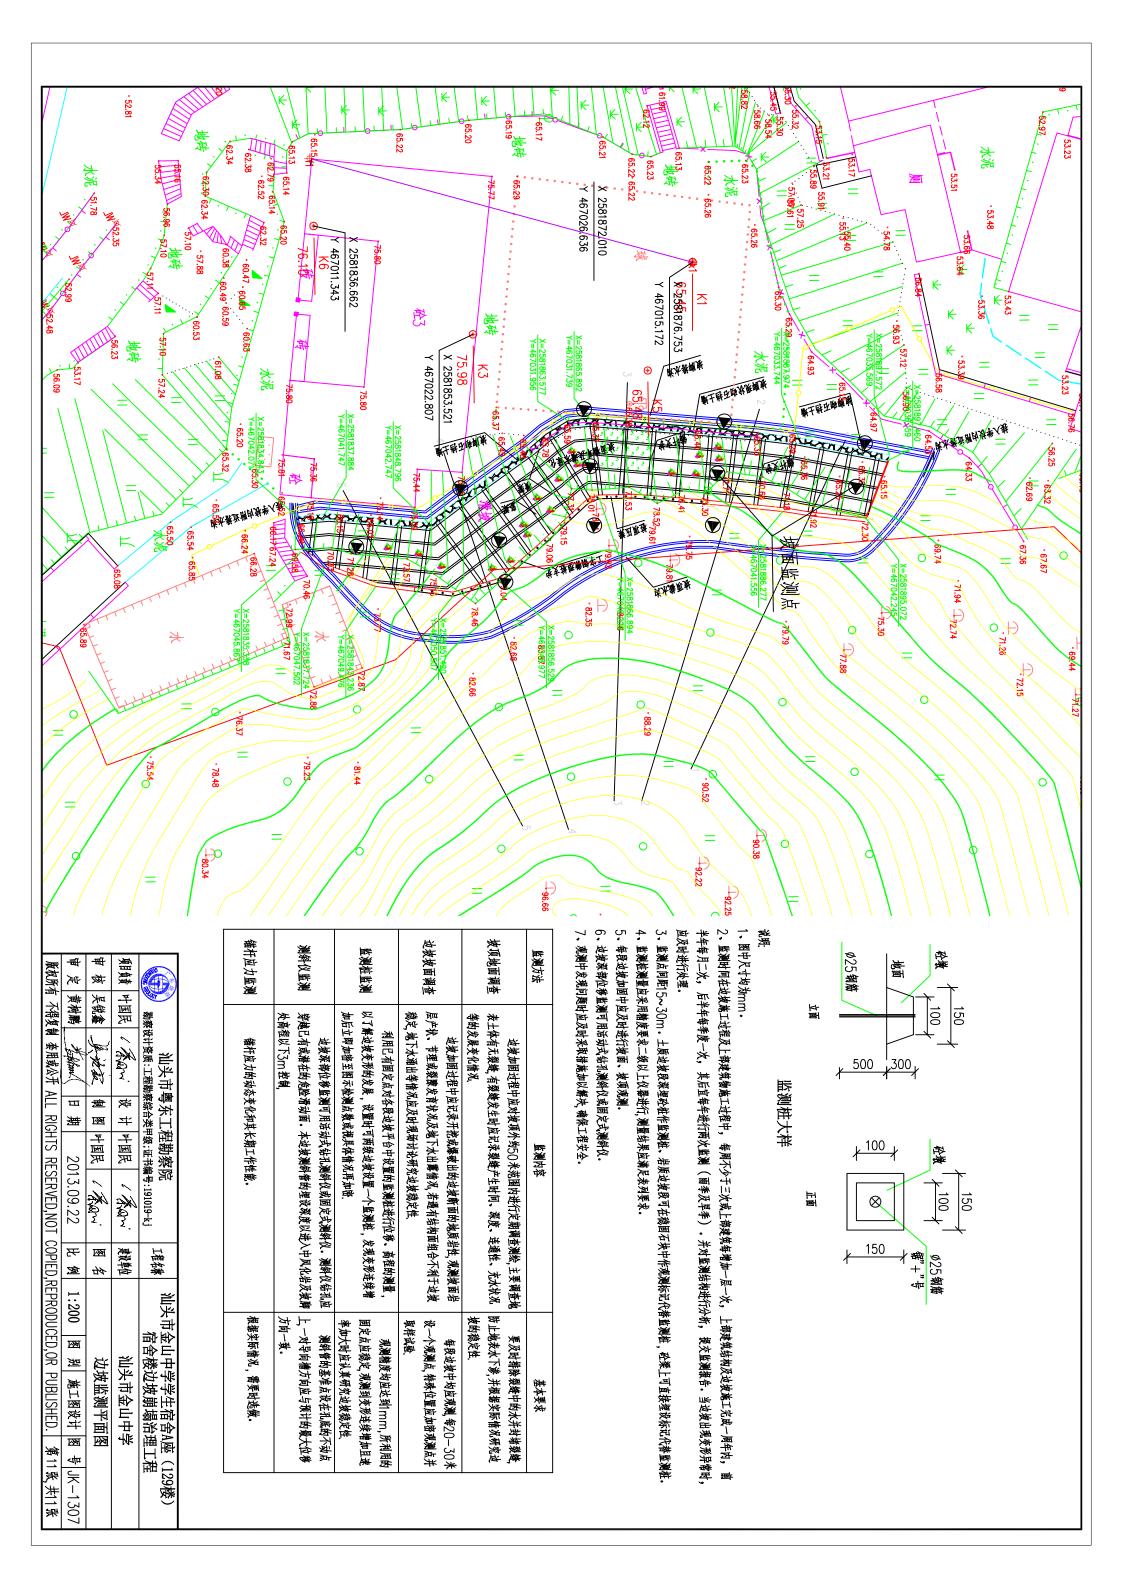
- (1)、微型桩成孔直径 17cm,长度 12m,间距 1m,孔内放入工字钢 I14,锚杆采用全长粘结型锚杆,拉杆采用 Φ28 II 级钢筋,锚杆头在梁中弯曲并固定;钢筋混凝土格构梁采用 C30 砼,截面及配筋见设计图。
- (2)、场地排水:修建整个边坡的排水系统,防止地表水沿水沟破坏部分下渗或冲刷坡体,引起边坡变形破坏;
- (3)、对于边坡岩体破碎带根据现场实际情况设置边坡深层仰斜排水孔,孔深 15~20m,向上倾,倾角为 5~10°下入 50mmPVC 排水管。
 - (4)、各段加固方案的具体情况详见设计图纸。
