说明书

1.1 桥梁概况

外砂大桥是国道 G324 线汕头路段上一座预应力砼简支 T 形梁和钢筋砼简支 T 形梁桥，大桥于不同时期扩建而成，旧桥建于 1990 年 12 月，宽度为 16 米，2006 年 6 月完成对旧桥两侧的扩建，扩建后桥面全宽 34 米，桥面按整体连接而成。桥梁跨径组合由汾岸起为 17×16 米+2×25 米+23×16 米，桥长 694.04 米，上部结构 16 米跨采用普通钢筋砼 T 形梁，25 米跨采用预应力砼 T 形梁，桥面铺装层采用水泥混凝土桥面。桥梁下部分为左、中、右三幅桥，大桥左、右幅桥为新桥，中幅桥为旧桥，采用钻孔灌注桩配双柱墩，设计荷载均为汽-20、挂-100。

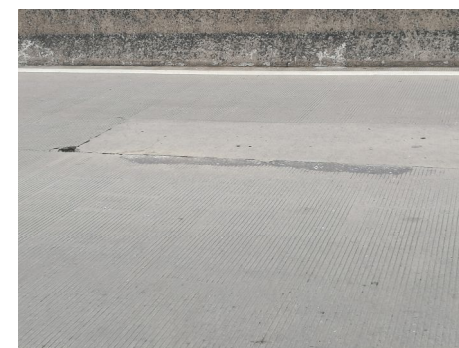
该桥桥面铺装质量较好，局部破损、局部轻度露骨、坑槽、开裂；汕头岸桥头部分车道搭板破碎、开裂、坑槽等病害，见以下插图。

第 15 跨铺装局部破损

桥面铺装、搭板破损，其主要原因为混凝土强度不足以及超限运输使用状态下破坏；而导致伸缩缝破坏失效的原因是随着交通量的增加和汽车载重量的增大，桥面伸缩缝直接承受车轮荷载的反复冲击作用，而且长期暴露在大自然中，以及材料的磨损和疲劳等；栏杆部分花岗岩镶面剥落，其主要原因为花岗岩镶面粘贴不够牢固，而人行道的破坏，其主要原因为粘贴不够牢固或车辆撞击或人为因素破坏。

对桥面铺装局部破损采用凿除重浇处理。将机动车道部分严重破损的桥头搭板予以拆除，重新浇筑，搭板下整平压实。

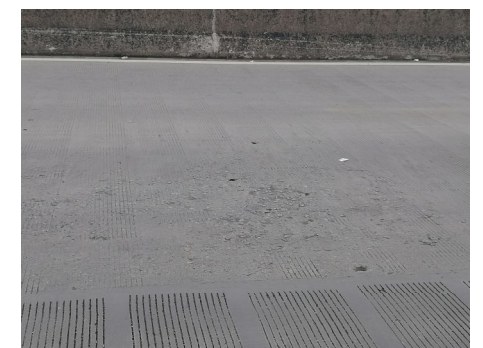
铺装轻度露骨

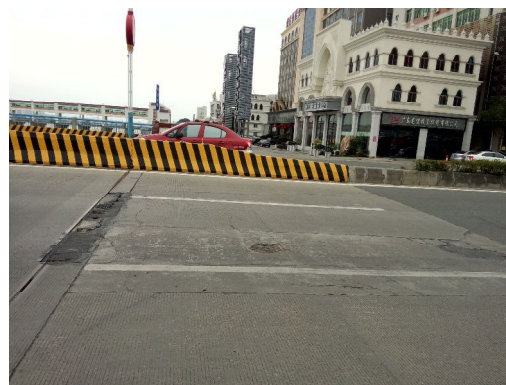
42#台搭板破碎、开裂

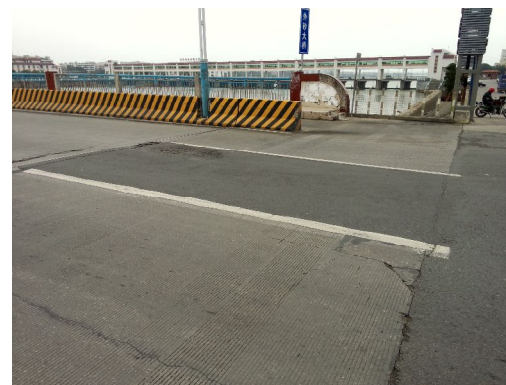
42#台搭板破碎、坑槽、开裂

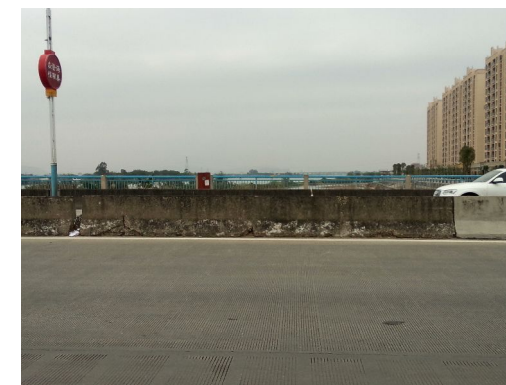
砼护栏局部破损

执行情况：栏杆及人行道修复计入本次设计，护栏不列入该工程。

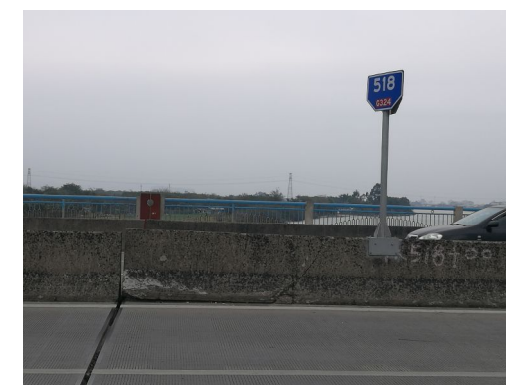
砼护栏开裂

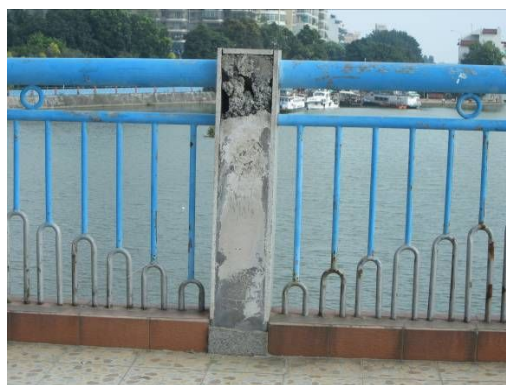
该桥栏杆左幅桥部分栏杆立柱镶面石脱落，立柱砼质量差，右幅桥栏杆较左幅桥状况好，个别镀锌钢管锈蚀缺损；砼护栏局部破损、开裂、表面砼剥落、锈蚀、露筋。

栏杆立柱镶面石脱落

对栏杆立柱镶面石、镀锌管、人行道脱落、缺损部位予以修复。

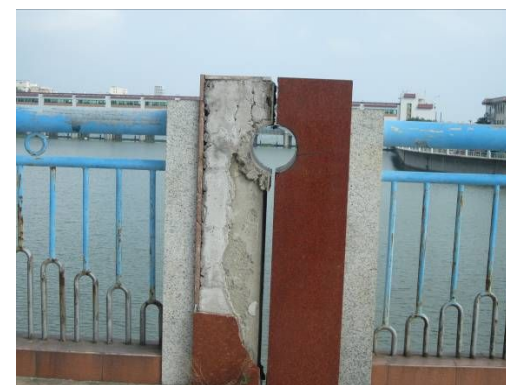
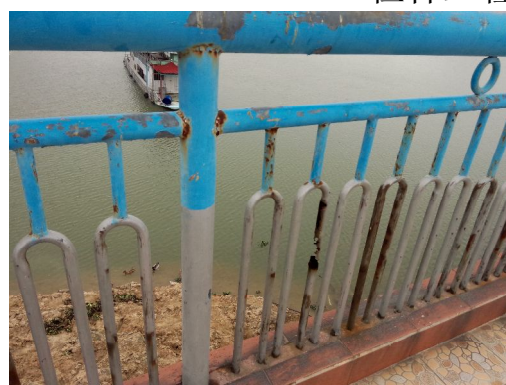
镀锌钢管锈蚀缺损

对原栏杆镀锌管采用集中喷砂工艺，不得采用人工除锈。底漆用红丹防腐，面漆采用黄色调合漆，做法为两底两面。

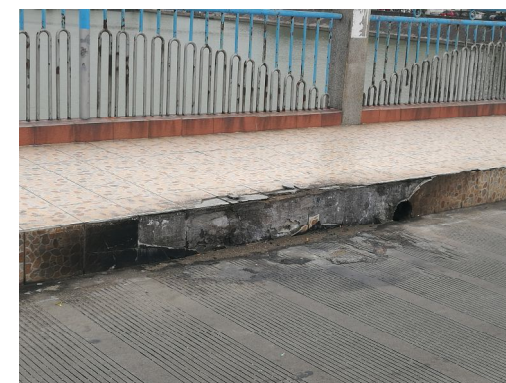
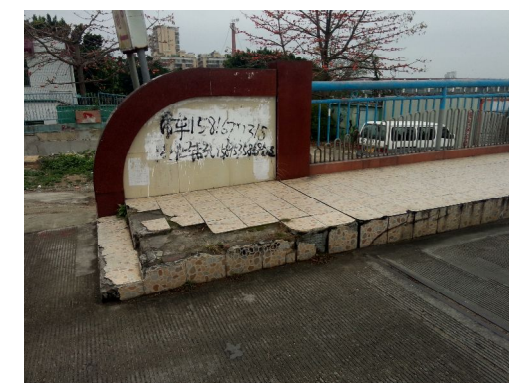
人行道瓷砖局部破损缺失。见以下插图。

人行道瓷砖破损缺失

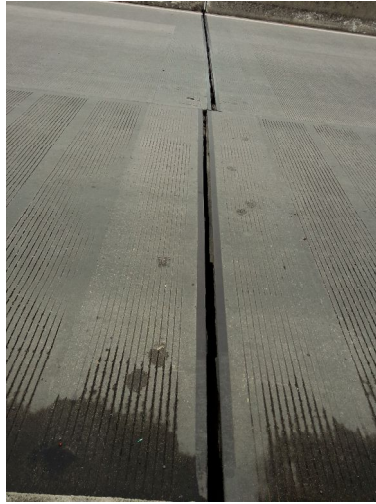
两侧桥台处伸缩缝均已被泥沙塞死，中间伸缩缝存在防水材料老化，橡胶止水带脱落病害。见以下插图。

橡胶止水带脱落

对 0#、6#、42#墩位置毛勒伸缩缝进行更换，其余伸缩缝只更换橡胶止水带。

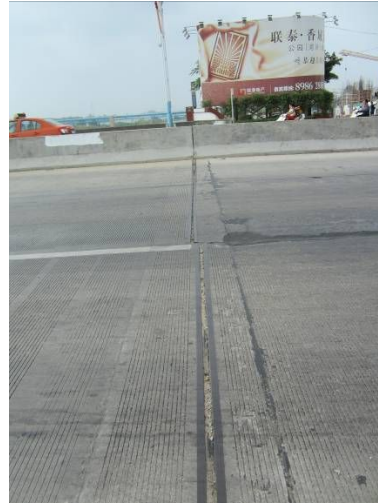
伸缩缝被泥沙塞死

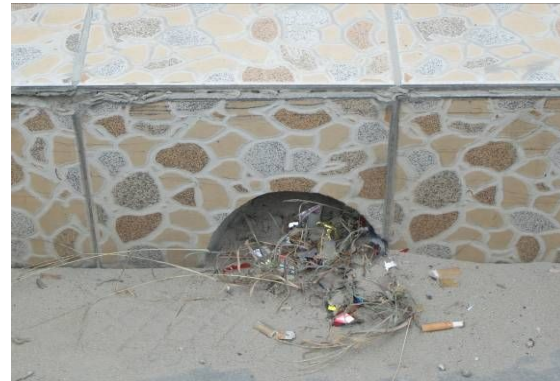
该桥排水系统主要病害为：部分人行道处泄水孔被垃圾堵塞。见以下插图。

泄水孔堵塞

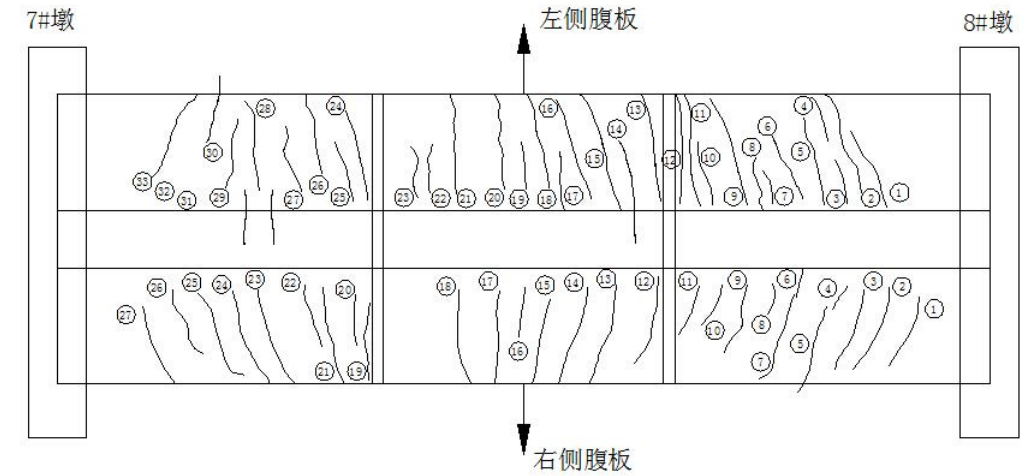
Z8-4#梁裂缝展开示意图

该桥除第 18#、19#跨 25 米预应力砼 T 形梁外，其余跨 16 米普通钢筋砼 T 形梁旧桥存在裂缝。见以下插图。

①由于超载车辆较多，桥梁处于长期的超负荷运营。

②温度、湿度的变化和混凝土收缩引起的。

对于裂缝宽度 $\delta < 0.15\text{mm}$ 的裂缝可采用表面封闭处理，对于裂缝宽度 $\delta \geq 0.15\text{mm}$ 的裂缝采用“壁可法”压力灌注修复。

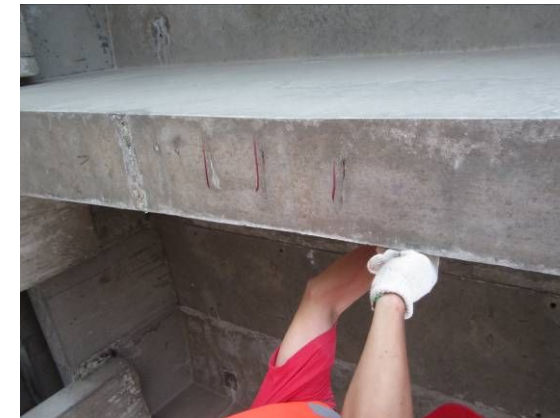
个别 T 梁砼表面轻度蜂窝麻面，局部保护层厚度不足导致局部轻度露筋，钢筋锈蚀，梁体损伤。见以下插图。

T 梁局部轻度露筋

引起上部构造混凝土剥落，钢筋锈蚀，蜂窝麻面的原因为混凝土强度不足，混凝土保护层偏薄。

对出现锈胀，砟剥落等病害用环氧砂浆予以修补。

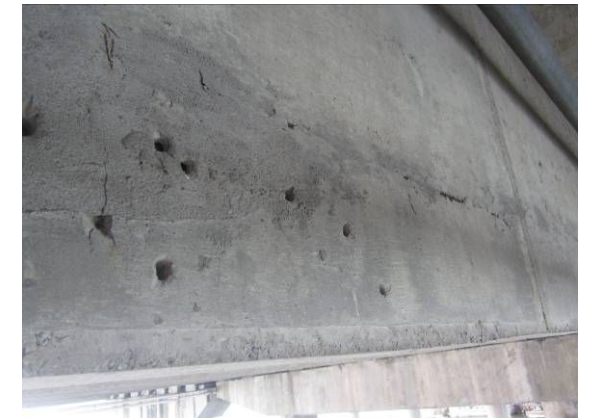
T 梁梁体损伤

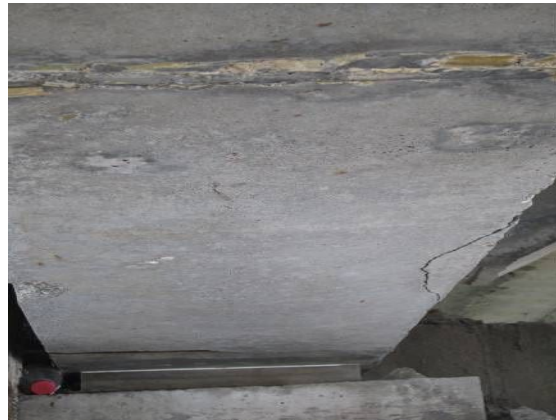
第 18#、19#跨上部结构为 25 米预应力砼 T 形梁，该两跨 T 形梁总体质量情况较好，但局部出现墩顶处梁端砼撞损剥落、翼板与湿接缝交界处轻度露筋、砼剥落病害。见以下插图。

Z19-4#梁梁端砼撞损剥落

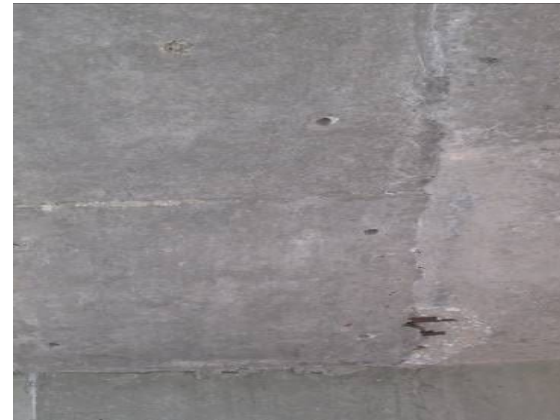
Y19-4#梁翼板轻度露筋

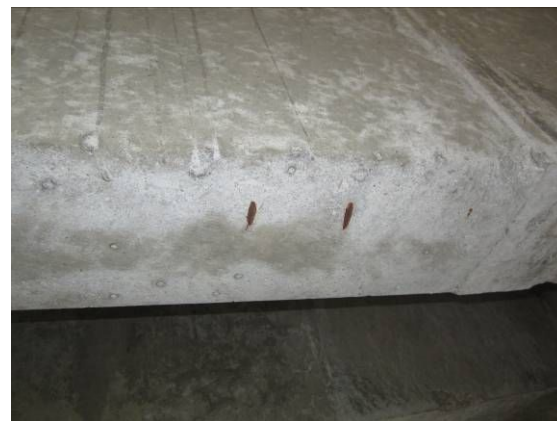
上部横隔板质量较好，个别横隔板存在轻度蜂窝、露筋、板底砼剥落掉角、板底开裂等病害。见以下插图。

横隔板局部露筋

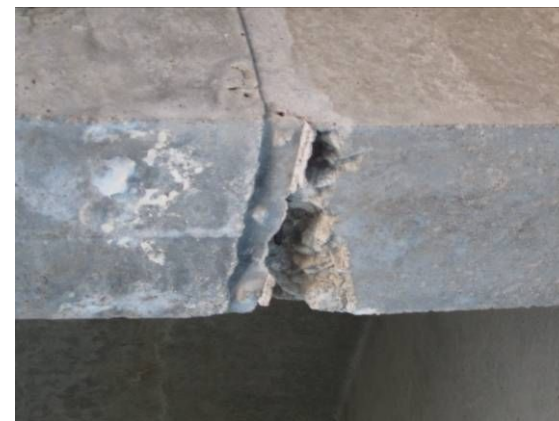
横隔板砼局部剥落

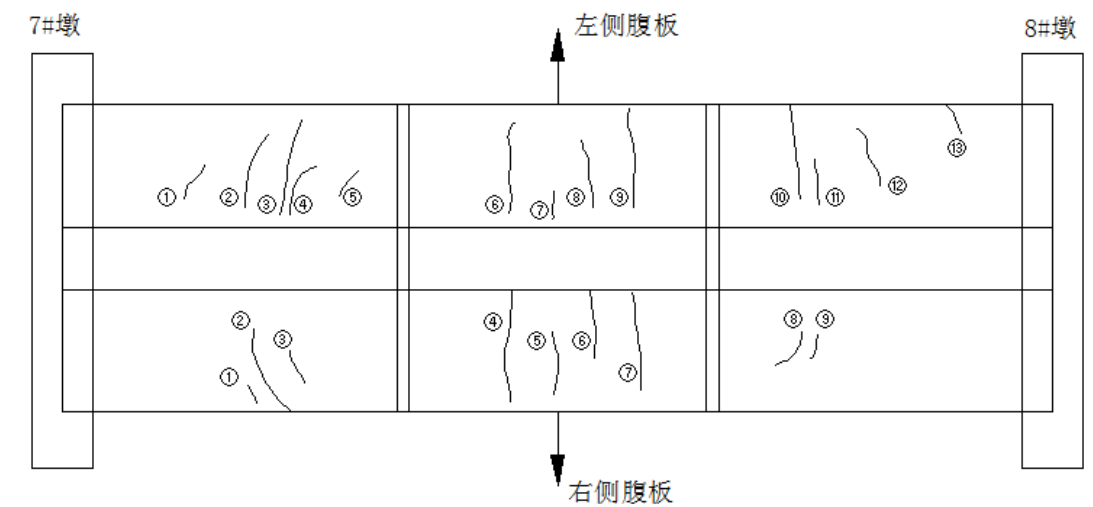
Z8-5#梁裂缝展开示意图

该桥上部结构 T 形梁存在裂缝。见以下插图。

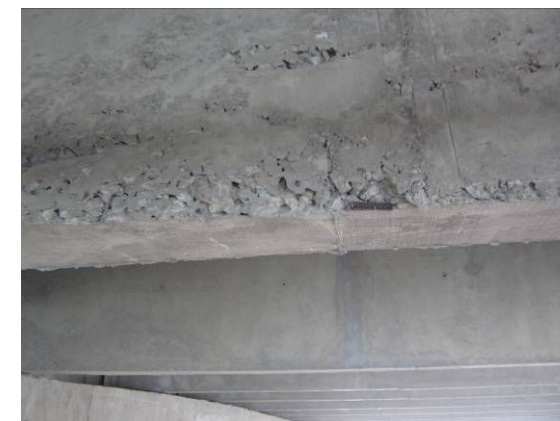
梁砼外观普遍较粗糙，表面局部蜂窝麻面；个别梁局部保护层厚度不足导致局部轻度露筋，钢筋锈蚀；部分 T 梁梁端底部砼崩裂剥落；部分墩顶梁端之间相互顶紧，或者梁端之间直接浇筑砼连接，或者梁端堆满垃圾，梁端堵死，见以下插图。

T 梁砼外观较粗糙，表面局部蜂窝

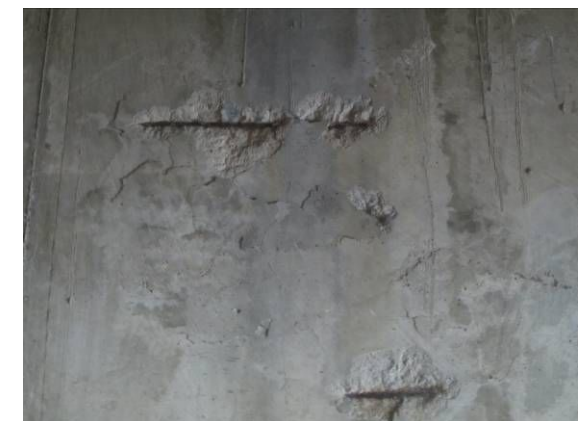
T 梁钢筋锈胀，砼剥落

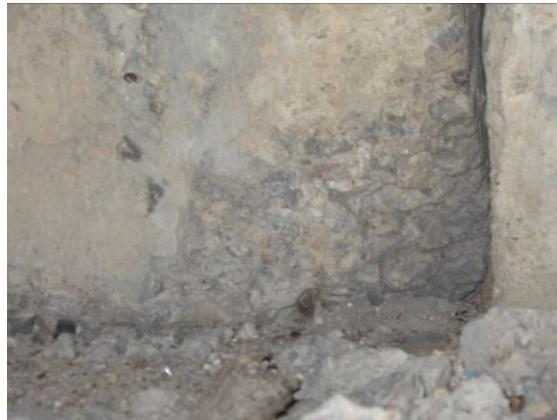
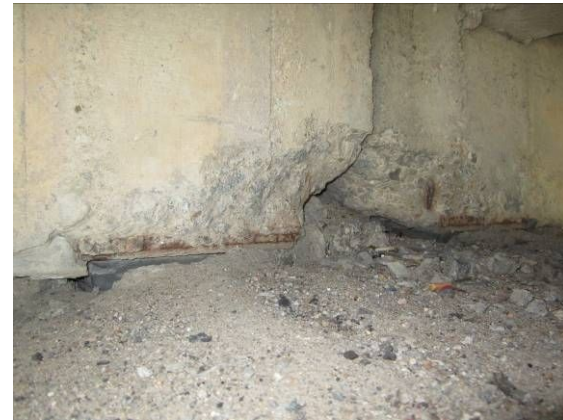
T 梁梁端底部砼崩裂剥落

引起 T 梁梁端砟严重压碎，T 梁梁端底部砟崩裂剥落的原因为橡胶支座失效，导致 T 梁直接落在盖梁上，相邻 T 梁相互挤压。

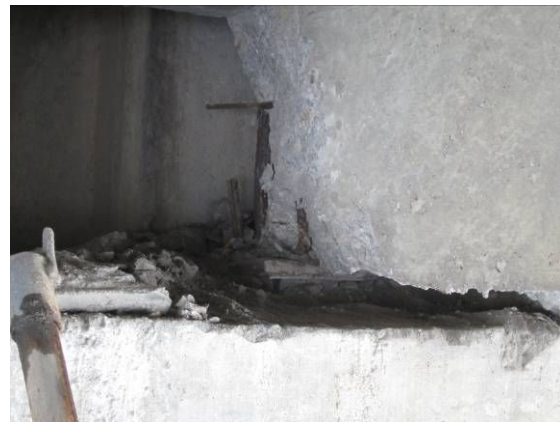
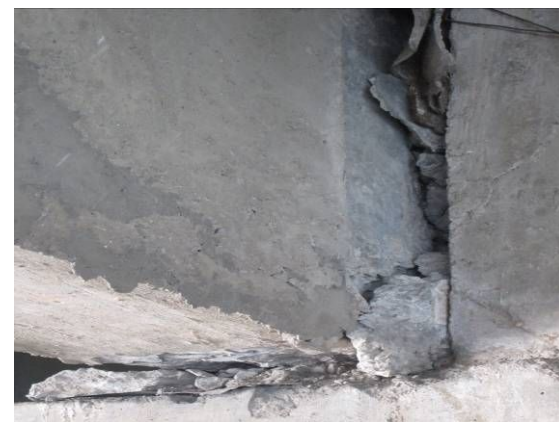
旧桥（中幅）：旧桥 16m 普通砼 T 梁部分梁底部砼崩裂脱落，特别是 20-1# 梁在 19#墩顶处梁端砼压碎范围较大，钢筋外露且锈蚀严重。伸缩缝基本失效、部分橡胶支座存在轻度剪切变形现象、个别立柱盖梁局部钢筋锈胀、砼剥落等病害。详见《汕头市国道 G324 线外沙大桥（旧桥）桥梁技术状况评定报告》，以下简称《外砂旧桥评定报告》。

20-1#梁梁端砼严重压碎

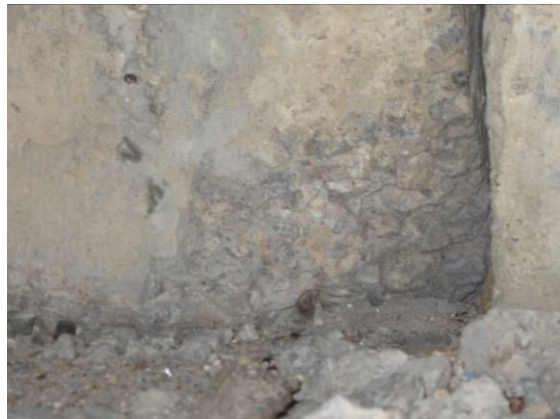
T 梁梁端顶死、崩裂

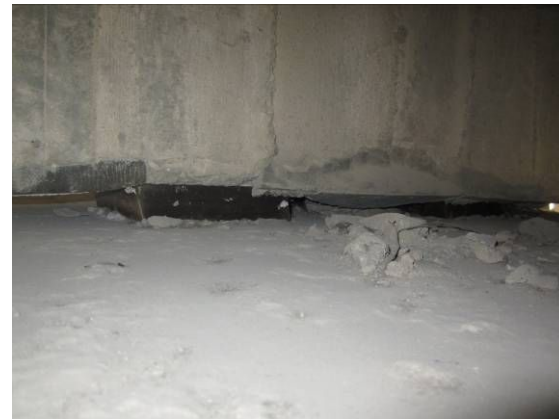
T 梁在墩顶砼连接

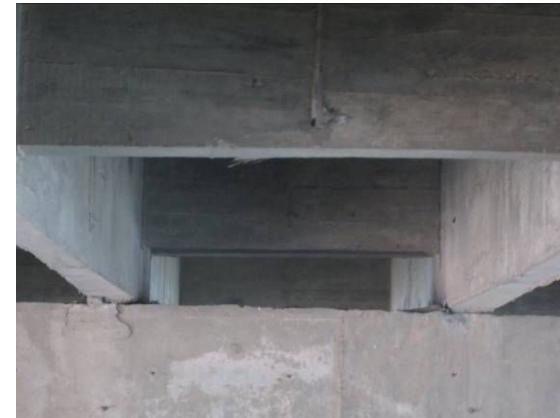
旧桥盖梁受损，25#盖梁严重受损，严重崩裂，砼大面积崩落。见以下插图。

梁底突出致盖梁受损

引起盖梁受损的原因为梁底突出所致。

对出现锈胀，砟剥落等病害的盖梁、立柱、系梁用环氧砂浆予以修补。

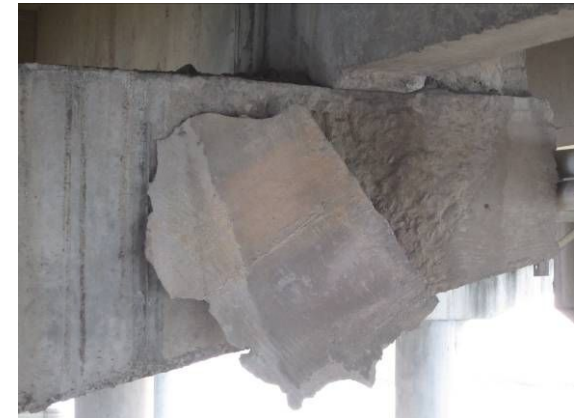
25#盖梁严重受损，砼大面积崩落

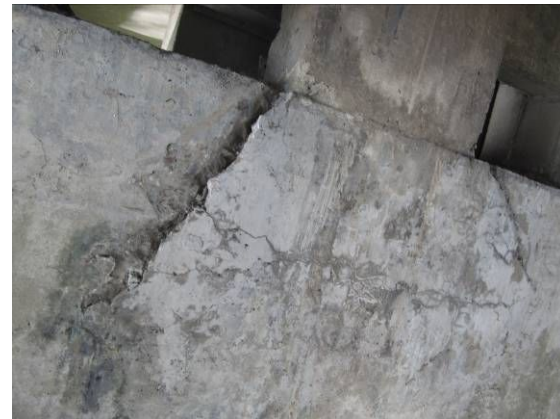
31#盖梁砼严重崩裂

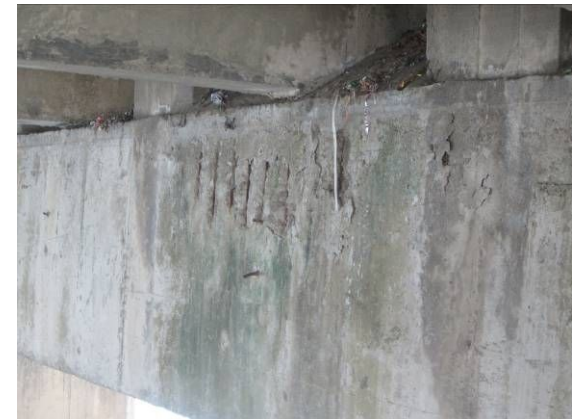
36#盖梁受潮钢筋锈胀，砼剥落

引起盖梁、立柱、系梁混凝土剥落，钢筋锈蚀，立柱裂缝的原因为混凝土强度不足，混凝土保护层偏薄。

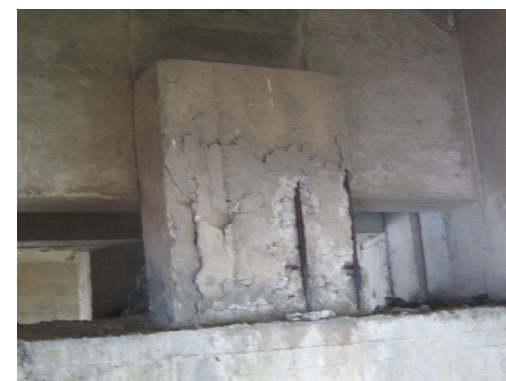
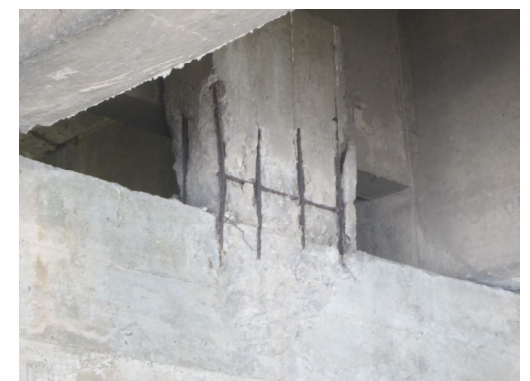
挡块出现锈蚀露筋，见以下插图。

对开裂、破损挡块予以拆除重新浇筑。

对破损、开裂及锈蚀严重的挡块予以拆除重新浇筑。

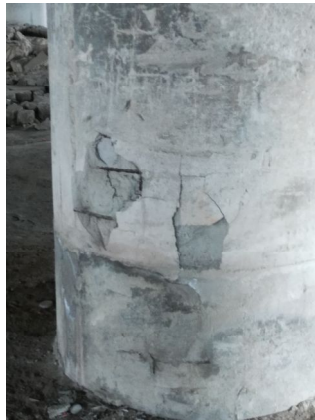
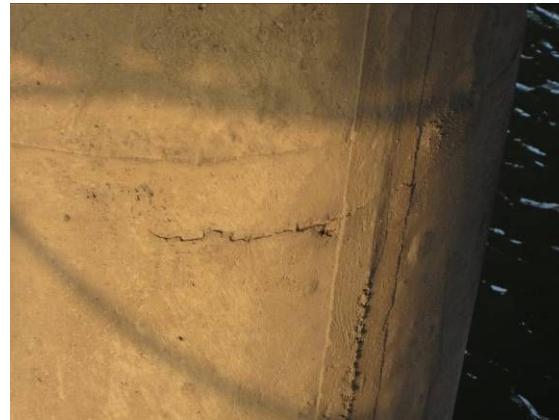
该桥桥墩个别立柱局部钢筋轻度锈胀，砼剥落，见以下插图。

立柱钢筋轻度锈胀，砼剥落

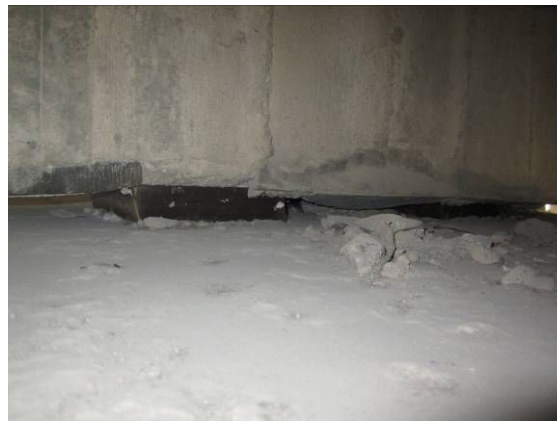
旧桥部分橡胶支座存在轻度剪切变形现象、支座脱空严重、部分支座被垃圾堵塞封闭、或梁底砼突出、导致支座基本失效，造成梁端或盖梁顶面受损。

旧桥支座轻度剪切变形

因旧桥橡胶支座使用年限接近 30 年，橡胶支座使用一定年限后会出现不同程度老化，而新桥橡胶支座质量状况较差，故考虑全部更换。更换板式橡胶支座 200x350x49mm 及 200x250x49mm，更换四氟板式橡胶支座 250x350x52mm 及 200x250x52mm。

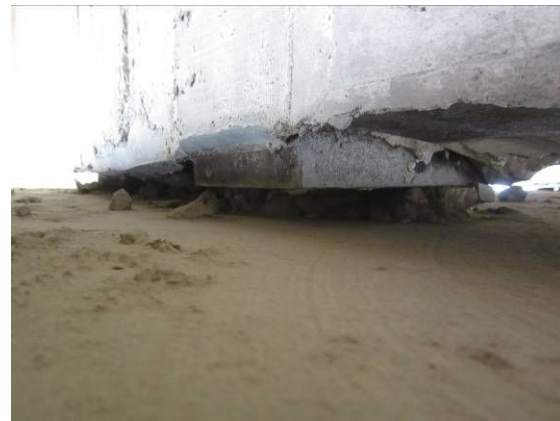
旧桥 8-4'#支座脱空

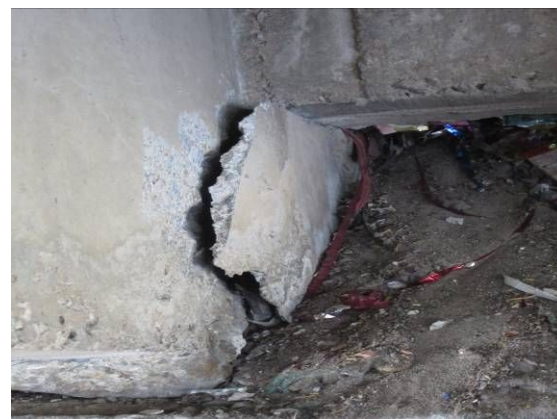
旧桥支座被垃圾堵塞致梁受损

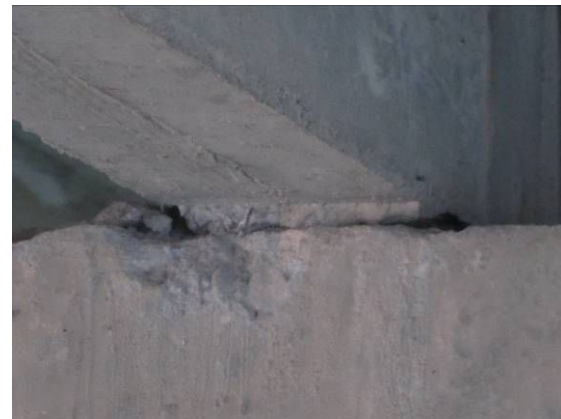
旧桥梁底突出致盖梁受损

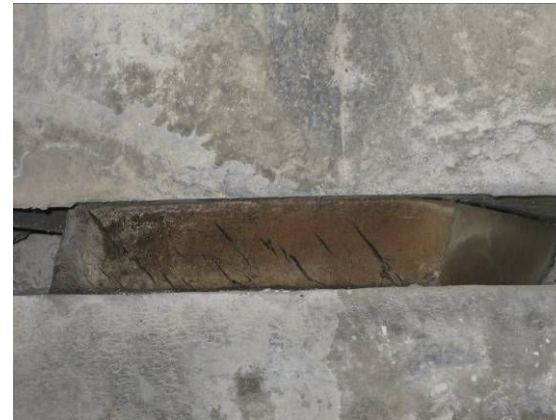
新桥 2#、3#、4#、5#、6#墩 (左、右幅)橡胶支座质量状况较差，普遍存在剪切变形和材料老化开裂现象。

新桥支座严重材料老化、剪切变形

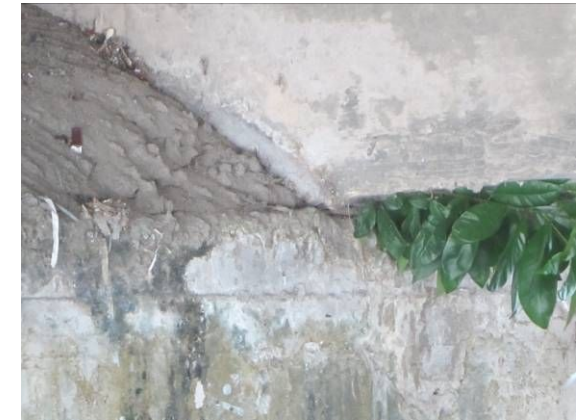
新桥支座被堵塞封闭
