南澳县前江湾码头防浪护岸抢险加固工程

防浪护岸破坏断面示意图

| | | 图　号 | SS-SG-002 | | 版次 | 0 | |

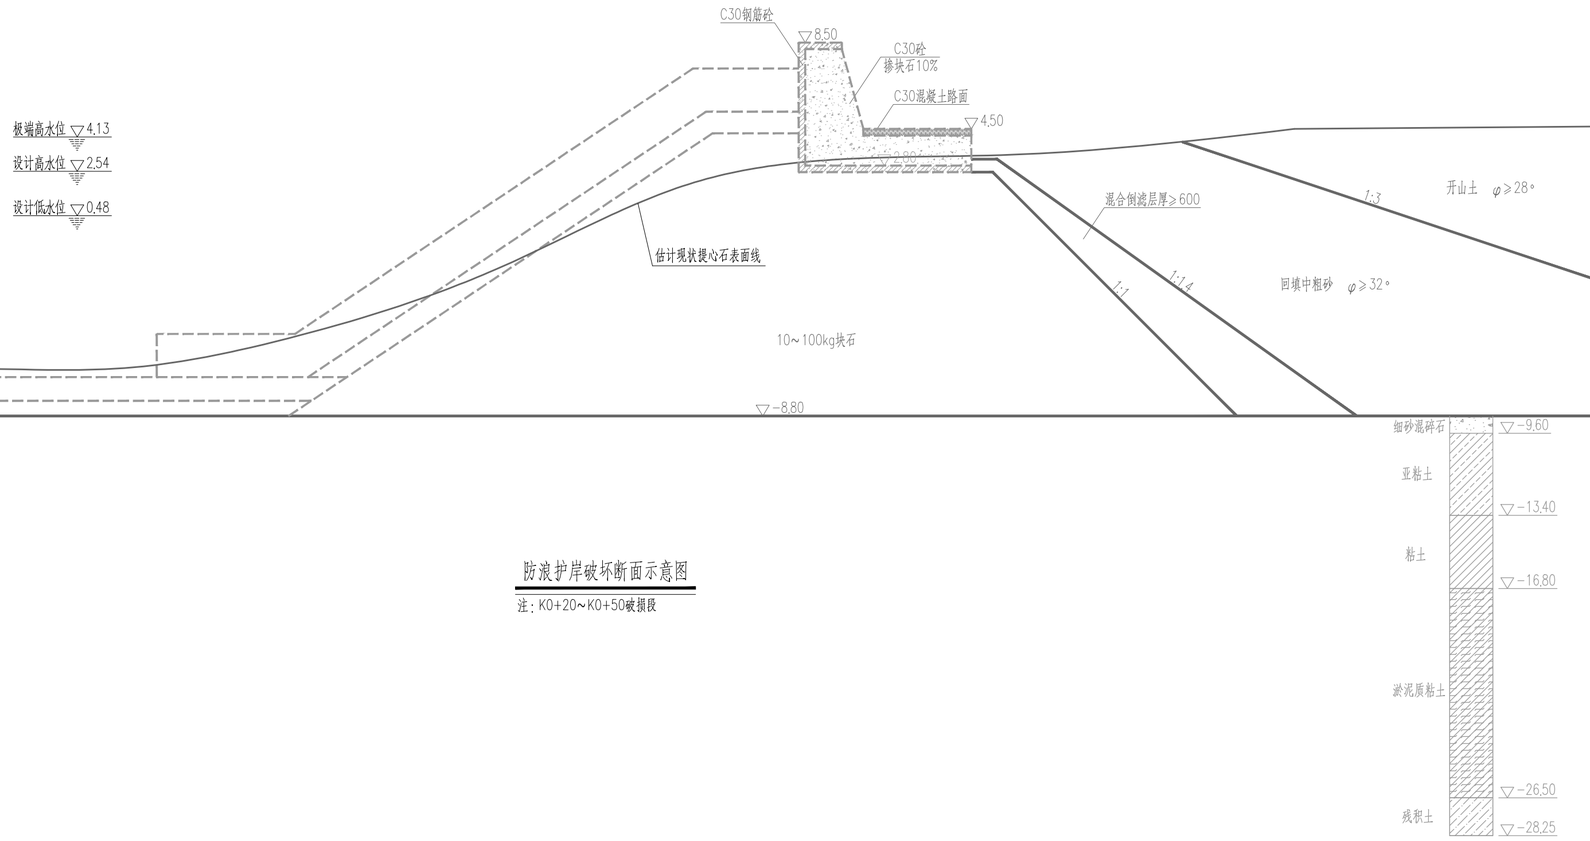
防浪护岸破坏断面示意图

注：K0+20~K0+50破损段

1. 图中高程以m计，其余尺寸以mm计；
2. 高程基面采用当地理论最低潮面；
3. 防浪护岸损坏情况：
   3.1 防浪护岸K0+20~K0+50段破损较严重，挡浪墙、护面块体及垫层块石已基本被冲走；
   3.2 堤心石由于缺少护面块体及挡浪墙的掩护，也有一定程度的坍塌；
   3.3 其余段部分挡浪墙略有侧移，另有约150m堤身段护脚处及堤堤头段扭王字块缺失，后期建议一并进行修复；
4. 其他局部破坏处，根据目测及现场人员介绍，估计影响不大， 本次修复主要就堤身段挡浪墙、护面块体及其垫层块石作修复；
5. 因缺少实际断面测图，图中估计的堤心石表面线可能与实际有局部出入，修复施工时应以实际表面线为准。
